Bilan exercice PII du 05/12/16

Unité : Centre de Traitement Multi-Etats Evall
Unité : Unité de Valorisation Organique
Commune : Fos-sur-Mer

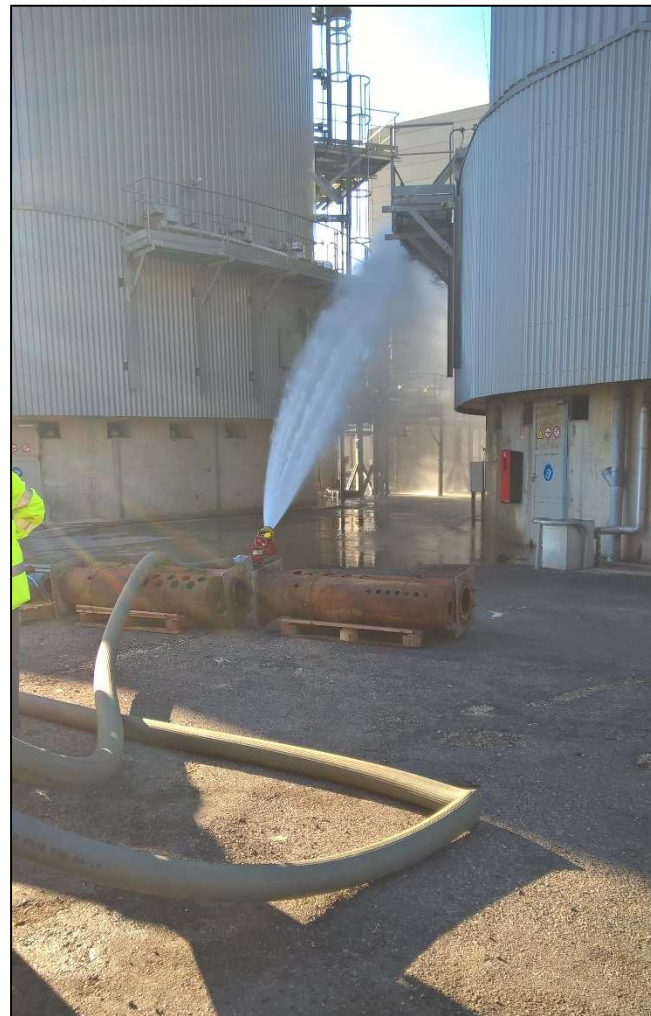
Intervention des Equipiers de Seconde Intervention

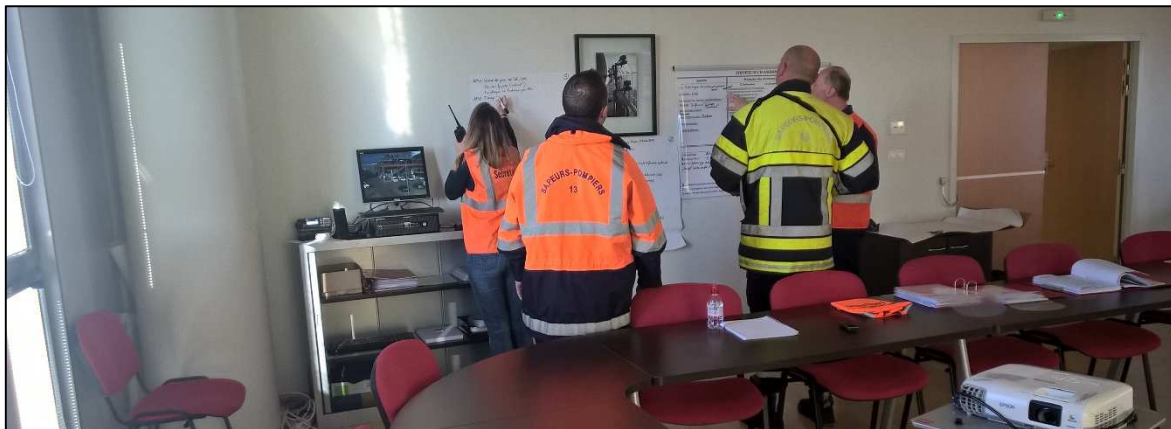
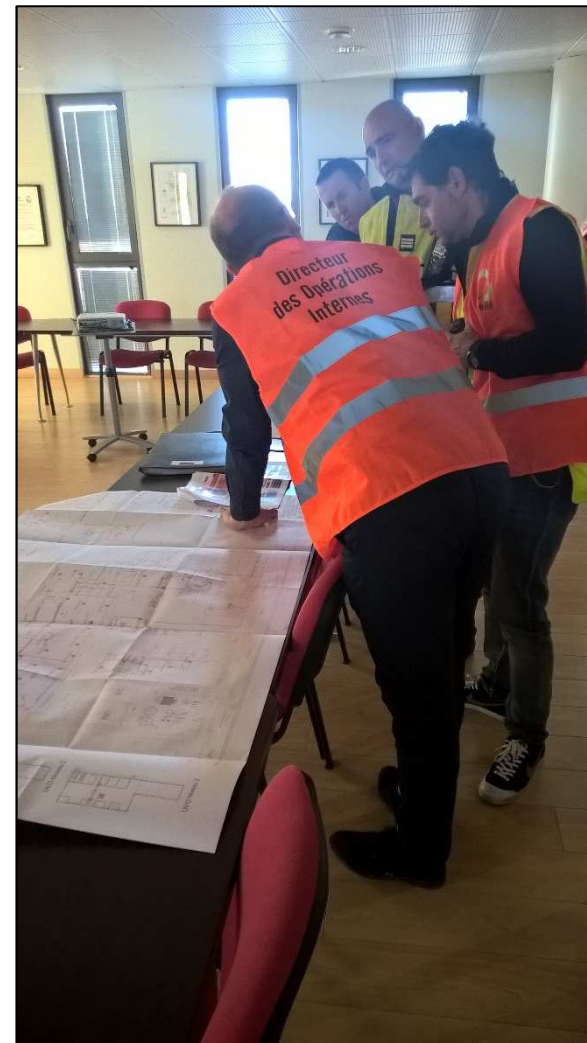
SYNTHESE DE L'EVENEMENT		
Sinistre Type: Fuite biogaz au niveau compresseur Localisation: UVO Produit(s) en jeu, volume, caractéristiques: Biogaz (Enflammé) Cassée Carburant? Capacité(s) hydrauliques: Motopompe Sens direction du vent: Sud-Est Evolution possible: Priorité défense: Digesteurs Bâche sape	Protection des personnes <input type="checkbox"/> Confinement <input type="checkbox"/> Evacuation Personne désignée pour le compte: 10 (Reservistes confondus) Nombre de personnes sur site: Personne(s) manquante(s)? <input checked="" type="checkbox"/> Non <input type="checkbox"/> Oui Si oui, préciser Nom + Entreprise: Victimes? <input checked="" type="checkbox"/> Non <input type="checkbox"/> Oui, préciser: Nom / Entreprise / Lésion / Prise en charge? Personnel intervenant exposé à: <input checked="" type="checkbox"/> Fumées <input type="checkbox"/> CO <input type="checkbox"/> Produit chimique: Protection: <input type="checkbox"/> Masque à cartouche <input type="checkbox"/> Tenue chimique <input type="checkbox"/> Détecteur CO/H2S/O2/Explosimètre <input type="checkbox"/> Détecteur NH3 <input type="checkbox"/> Autre(s):	Fonctions PII Directeur des Opérations Internes: GP Directeur Des Secours: OS Resp. Environnement Communication: BSP/AC Chef d'Intervention: Responsable Logistique: SF Secrétaire: MM Equipiers de Seconde Intervention: Jimmy Guyot / Michel DIAS Sauveteurs Secouristes du Travail:

Actions prises <input checked="" type="checkbox"/> Désenfumage <input checked="" type="checkbox"/> Arrêt des installations <input checked="" type="checkbox"/> Coupure de l'électricité <input type="checkbox"/> Utilisation extincteurs <input checked="" type="checkbox"/> Utilisation RIA n°: <input type="checkbox"/> Utilisation canon n°: <input checked="" type="checkbox"/> Autres: Démarrage motopompe (ADM) - Protect bâche sape + Digesteurs Surveillance du groupe motopompe Incendie par: <input type="checkbox"/> Personne désignée pour accompagnement du Poste de garde à ADM ou sur sinistre: <input type="checkbox"/> Information des sites voisins (Site + heures):	Déroulement chronologique (Préciser heure) Signalement du sinistre: 10h00 Appel des pompiers: Arrivée des pompiers: 10h18 Déclenchement du PII: 10h03 Ouverture du PCEX: 10h04 Envoi de la (des) fiche(s) GP: 10h28 (n°) 10h45 (n°) Maîtrise du sinistre: 10h58 11h00 (n°)

Poste de Commandement « Exploitant », avec outils de suivi et de traçabilité
